SÉCURITÉ AÉRIENNE — NOUVELLES

Sécurité aérienne — Nouvelles est publiée trimestriellement par l'Aviation civile de Transports Canada. Le contenu de cette publication ne reflète pas nécessairement la politique officielle du gouvernement et, sauf indication contraire, ne devrait pas être considéré comme ayant force de règlement ou de directive.

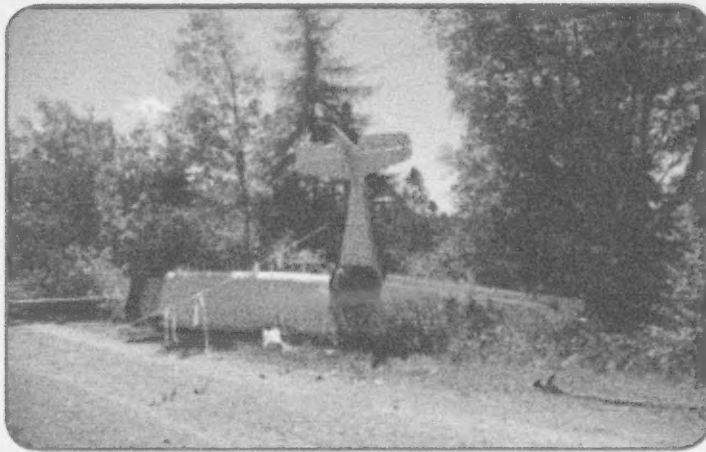
Orientation de l'avion après l'impact

Le 18 août 2008, l'avion monomoteur à train classique de construction amateur Denney Kitfox IV décolle d'un terrain d'atterrissage privé pour effectuer un vol local à proximité de la collectivité de Huntington (N.-É.). L'avion vole dans les environs pendant environ 15 min jusqu'à ce qu'un résident de l'endroit entende le bruit d'un impact à environ 11 h 30, heure avancée de l'Atlantique. Il n'y a aucun témoin de l'accident. Quelques minutes après l'impact, l'avion est trouvé sur le bord du chemin d'accès menant à la résidence du pilote. Le pilote est grièvement blessé et il est transporté à l'hôpital. L'avion s'est immobilisé dans le prolongement direct de l'axe de la piste 20 du terrain d'atterrissage privé, à environ 275 pi de l'extrémité départ. L'avion est détruit et il n'y a pas d'incendie.

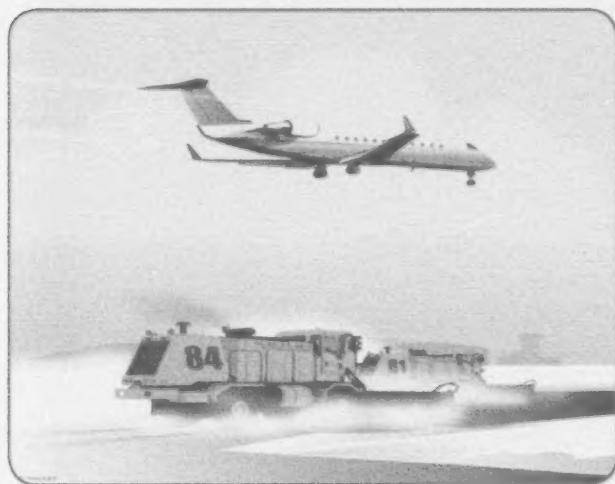
Vue d'artiste du risque de collision, au moment où l'aéronef en approche finale survole les deux camions de balayage.

Le 6 mars 2009, un Bombardier CL-600-2D15 reçoit l'autorisation d'effectuer une approche vers l'aéroport international de Whitehorse (Yn) qui est situé en région montagneuse dans un environnement non radar. Au moment de l'événement, une tempête de neige hivernale traverse la zone. Le commandant de bord utilise le système de guidage tête haute (HGS) pour effectuer manuellement une approche aux instruments vers la piste 31L. Au moment du contact initial, l'équipage ne fournit aucun rapport de position actuelle ni aucune estimation de l'heure d'arrivée à l'aéroport, et la tour de Whitehorse ne lui demande pas d'en fournir. Cette dernière demande à l'aéronef de se rapporter à 10 mi en finale, et l'informe qu'une opération de balayage de la neige est en cours. L'équipage du CL-600 accuse réception de la demande. L'avion atterrit quelque 9 min plus tard, à 13 h 50, heure normale du Pacifique, après avoir survolé deux camions de balayage de neige qui travaillent sur la partie de la piste située avant le seuil décalé de la piste 31L. L'équipage n'a pas fourni de rapport de position à la tour de Whitehorse à 10 mi en finale et celle-ci ne lui a pas délivré d'autorisation d'atterrissage. Le bulletin météorologique émis 10 mi après l'atterrissage indique un plafond à visibilité verticale de 600 pi, une visibilité de $\frac{3}{4}$ SM dans la neige légère et la poudrière avec une portée visuelle de piste de 4 500 pi.

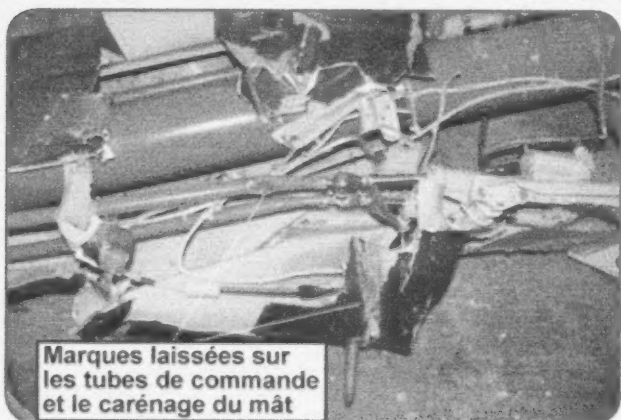
Marques laissées par le câble sur les tubes de commande

Le 12 novembre 2009, un hélicoptère privé Robinson R44 II Raven décolle d'un chantier de Baie-Trinité (Qc) pour effectuer un vol à vue à destination de Baie-Comeau (Qc). À 12 h 49, heure normale de l'Est, l'hélicoptère heurte le câble de mise à la terre supérieur d'une ligne électrique qui traverse la rivière Franquelin et s'écrase sur la rive. Le pilote subit des blessures mortelles; les 2 passagers sont grièvement blessés. Un piéton découvre l'épave vers 14 h 10 et avise les autorités.

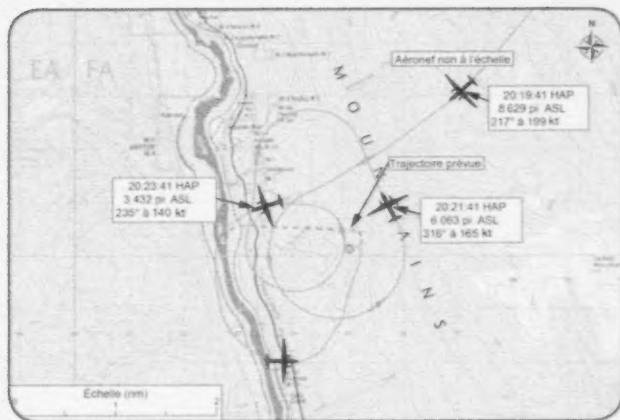
Trajectoire estimative de vol

Le 31 juillet 2010 à 20 h 02, heure avancée du Pacifique, le Convair 580 quitte Kamloops pour combattre un feu de friches près de Lytton (C.-B.). Avant d'effectuer le largage, il doit survoler le bord d'un ravin situé d'un côté du canyon du fleuve Fraser puis descendre vers le feu qui fait rage dans le ravin. Environ 22 min après le départ, le Convair 580 s'approche du ravin et heurte des arbres. Il se produit alors un largage non prévu de produit ignifugeant. Quelques secondes plus tard, le Tanker 448 entre en vrille à gauche et percute le relief. Une explosion et un incendie après impact détruisent la majeure partie de l'épave. La radiobalise de repérage d'urgence (ELT) de bord n'émet aucun signal. Celle-ci n'est pas récupérée. Les 2 membres d'équipage perdent la vie dans l'accident.
